太管處保育志工服務管理概述一 以奇萊東稜安全設施整修作業為例

2. 奇萊東稜安全設施整修作業

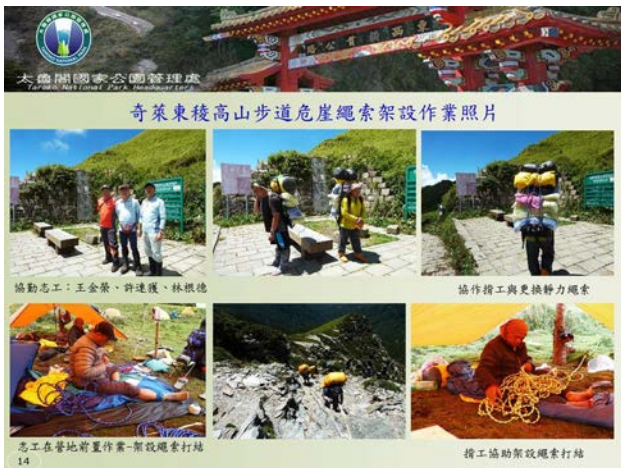
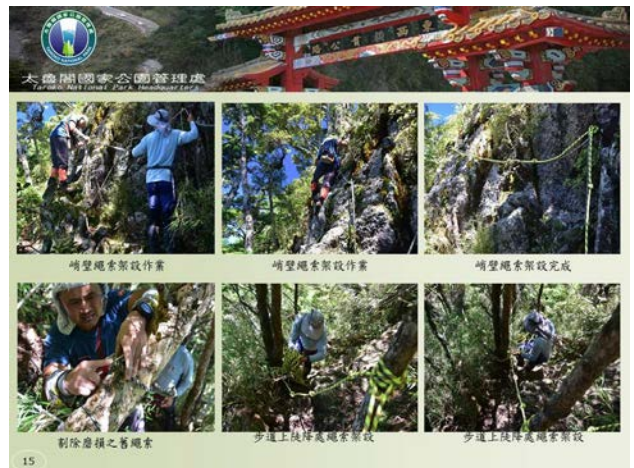
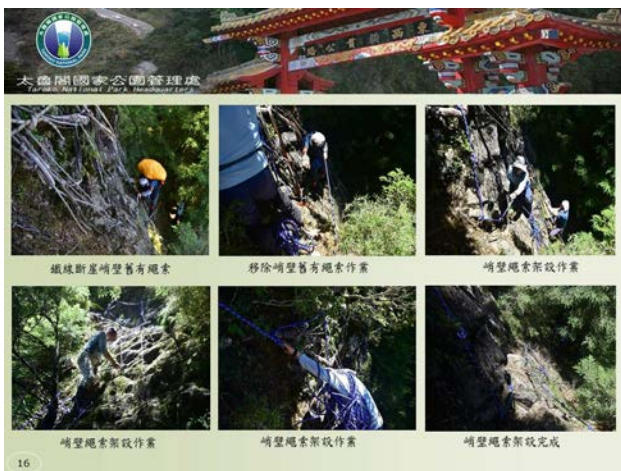
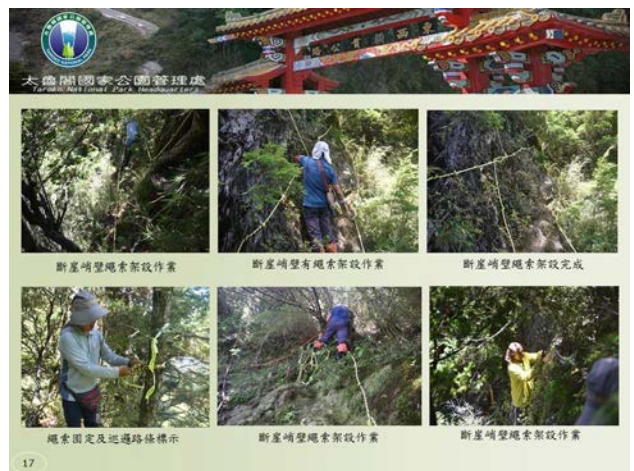
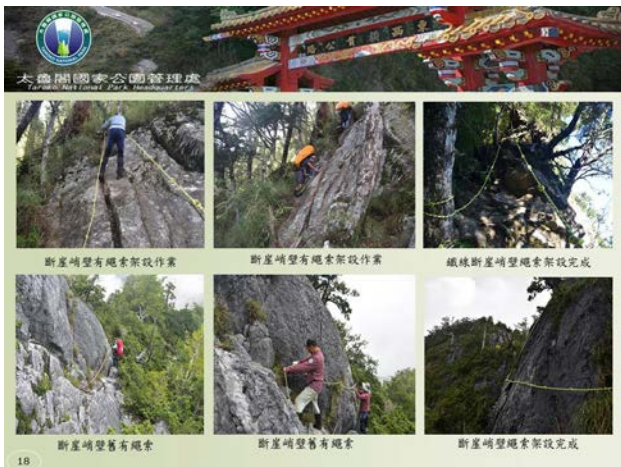
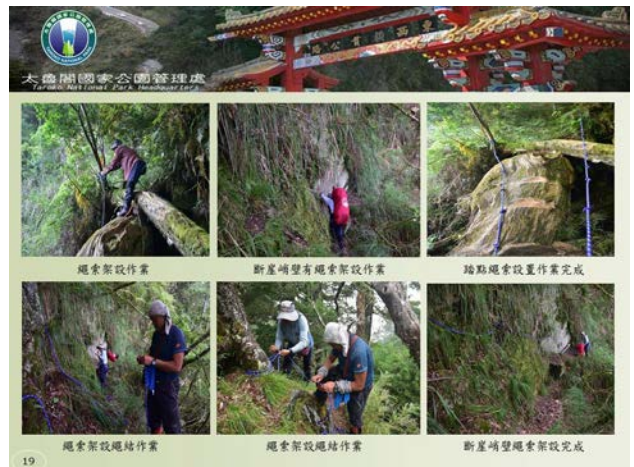
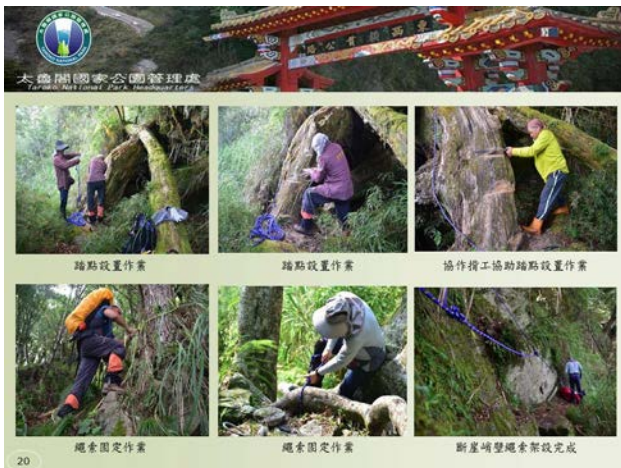
- 一、本處保育志工於105年5月12-17日執行奇萊東稜高山步道例行性巡查作業後回報：「**鐵線斷崖前營地至北鞍營地間及立霧主山後段，多處暴露感極大的困難地形繩索老化磨損，架繩點堪慮，繩索老舊氧化，通過危險度增加。**」，建議本處儘速更換繩索，維護山友安全。
- 二、經簽陳本案擬辦方式，奉核後即行協請志工排班辦理。

- 一、協勤人力：保育志工3名+協作措工2名。
- 二、作業地點：磐石山至研海林道索頭沿線19處危險段。
- 三、海拔起始高度GPS座標：
(01)N24°06'17" E121°23'51" (高度3030M)
(19)N24°09'57" E121°30'54" (高度1043M)
- 四、施作材料：台製-金絲11mm攀登靜力繩 (拉力2,300kgf、重量：4.1kg/卷)
- 五、繩索使用長度：50m/卷*10卷，共架設危崖、峭壁、裸露岩等危險路段共計500m。
- 六、經費：繩索40,000+措工64,000，計新台幣104,000元。

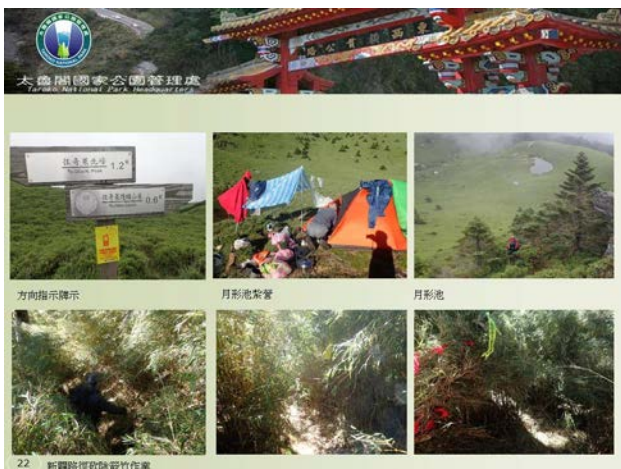
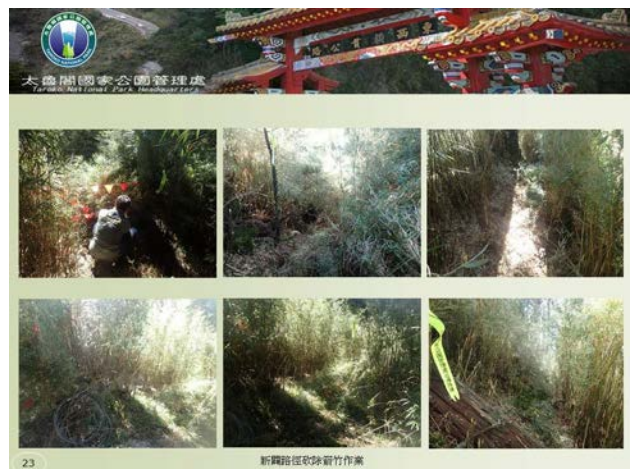
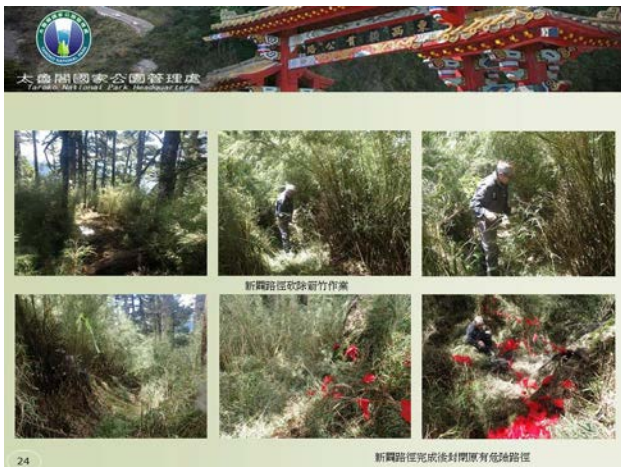
- 一、奇萊東稜越奇萊北峰、月形池後，磐石西峰前磐石西稜段行進路徑緊臨危崖，北側斷崖持續崩塌損及路基，且路原箭竹叢密，影響重裝山友行進。
- 二、作業內容：磐石西稜裸露岩、峭壁危崖及箭竹林植被底部已被掏空路段，以砍除之箭竹架起圍籬及穿插方式編織擋牆將封閉原有路徑，避開危險路段。
- 三、改線作業共計闢設6段安全路徑，長度計約150公尺，阻斷危崖及掏空路段，繫綁紅色警示繩警示與本處巡邏路條，加強路徑標示告知，確保山友安全。
