# 八通關越道路的資源維護與遊憩管理

張嘉榮\*

## 摘 要

八通關越道路、玉山國家公園、資源維護、步道遊憩管理

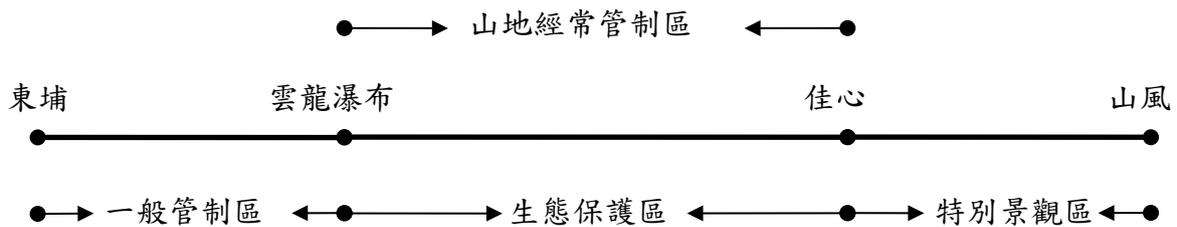
圖 1 八通關越分區管制

依據相關法令與玉山國家公園計畫第三次通盤檢討，八通關越劃分為圖 1 所示之區域。

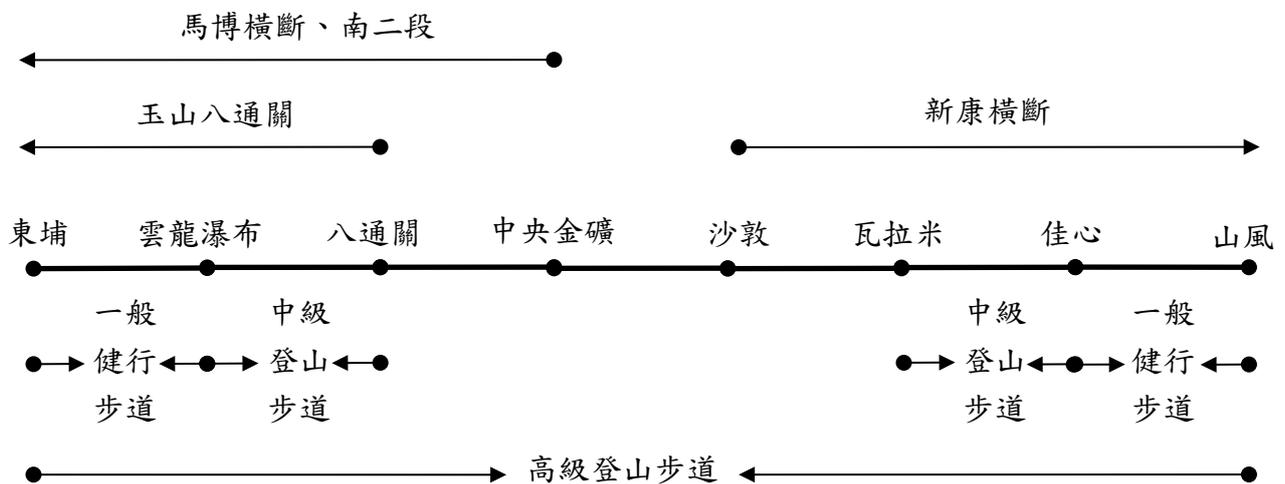
圖 2 八通關越步道分級與登山路線

玉管處依國家公園登山經營管理制度、步道之困難度、危險性、宿營狀況及登山者之裝備與體力，將八通關越劃分為高級登山步道、中級登山步道及一般健行步道等三級步道，綜合其他登山路線利用現況，整體示意如圖 2 所示。

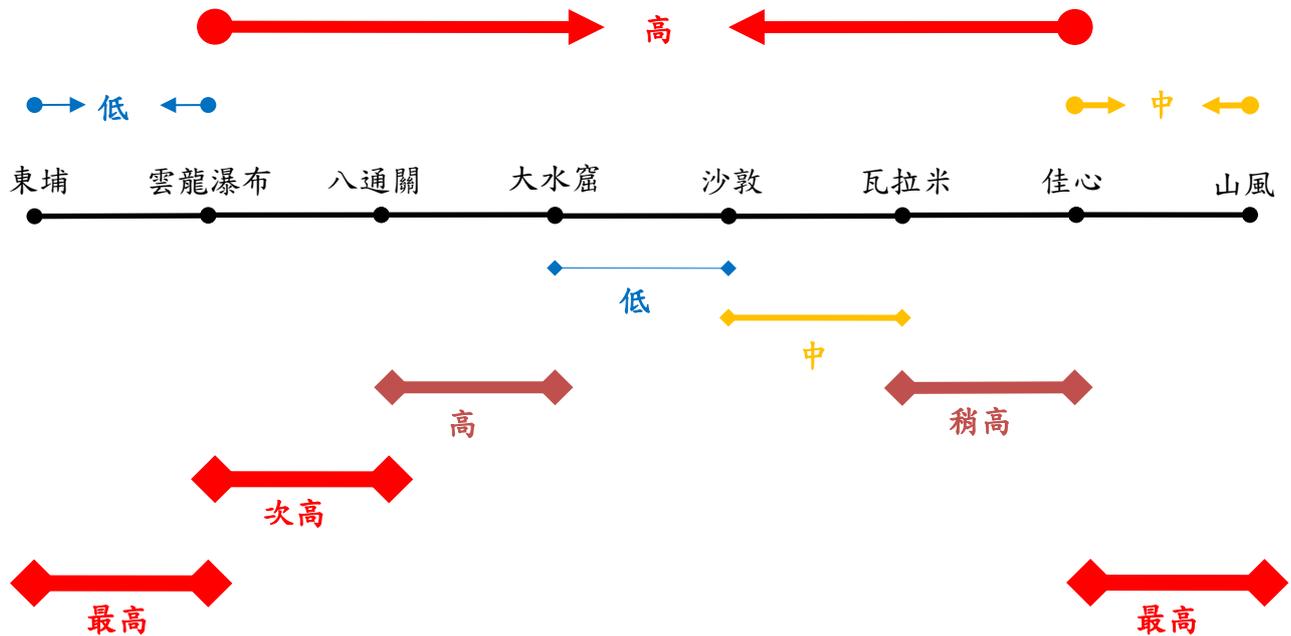
圖 3 八通關越嶺步道管制與遊憩利用強度  
說明：上方為管制強度，下方為遊憩利用強度

綜合以上資料將管制與遊憩利用強度繪製如圖 3，並依據利用強度說明如下：

- **最高-東埔至雲龍瀑布、山風至佳心：**因不是生態保護區，且步道維護與安全設施完善，一般遊客也可以輕鬆前往。加上匯集其他登山路線的人潮，成為遊憩利用最高的段落。
- **次高-雲龍瀑布至八通關：**為玉山下八通關、南二段、馬博橫斷諸峰的必經通道，匯集主要登山路線的人潮。
- **高-八通關至大水窟：**為南二段、馬博橫斷諸峰的必經通道，匯集這兩條熱門登山路線的人潮。
- **稍高-佳心至瓦拉米：**匯集前往瓦拉米及新康橫斷、八通關越全段的人員。
- **中-沙敦至瓦拉米：**匯集新康橫斷及八通關越全段的人員。
- **低-大水窟至沙敦：**僅有八通關全段的人員，為遊憩利用最低的路段。

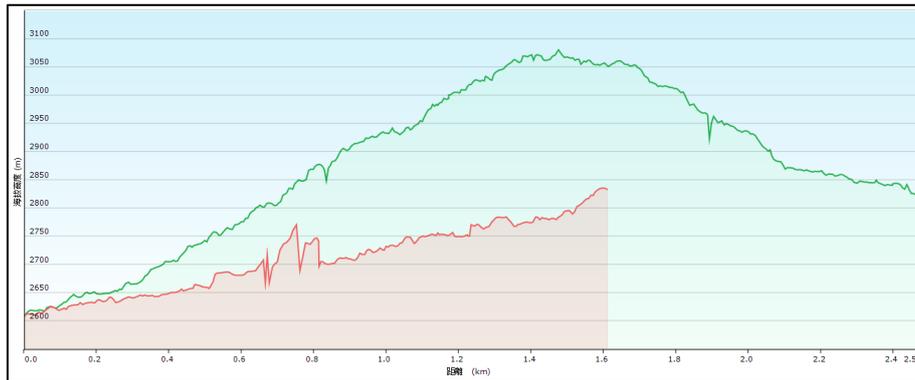
圖 4 八通關斷崖新舊路高程

說明：上方線條為新路高程，下方線條為舊路高程

八通關及土葛 2 處斷崖皆已開闢替代路線，雖然仍會經過坍方、蝕溝、陡坡等潛藏風險的地形，但已能安全繞過原本大面積崩塌的地區，大幅提升通行的安全。然而路程及爬升落差的增加，至今仍是登山客抱怨、視為挑戰之處，其中又以八通關斷崖的情況最為顯著，相關資訊詳見表 2 及圖 4、圖 5。

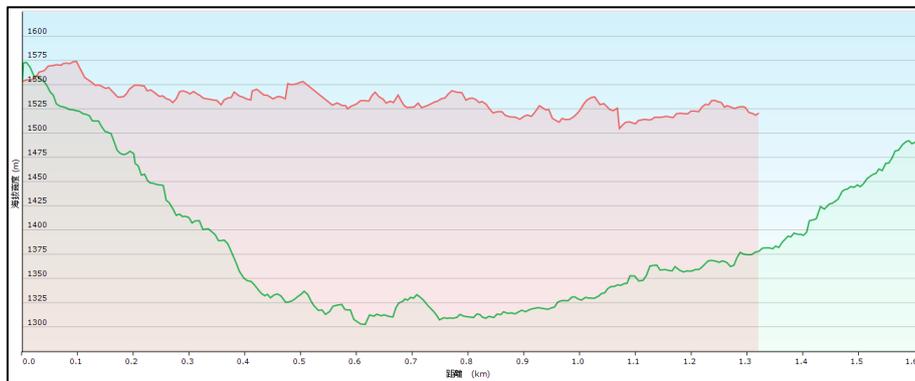
圖 5 土葛崩壁新舊路高程

說明：上方線條為舊路高程，下方線條為新路高程

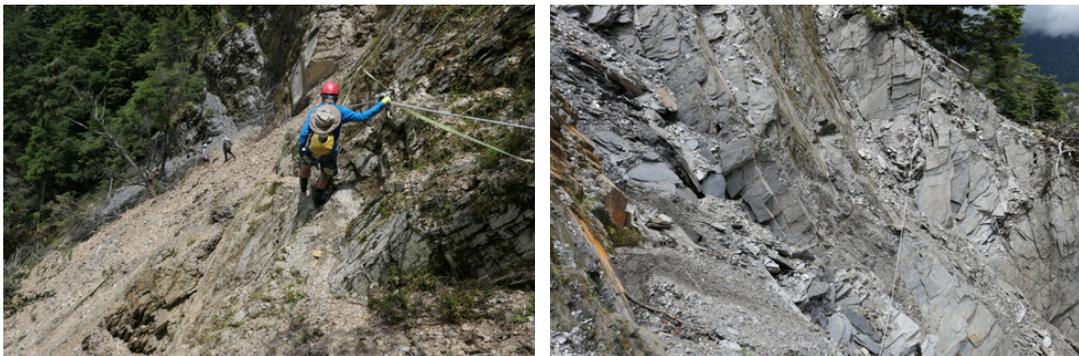
舊路在岩壁上皆有開鑿腳點並架設繩索，已提高通行的安全

靠近觀高的第一條溪溝在莫拉克風災前即已發生嚴重坍方，風災後除擴大此地崩塌範圍，並在往八通關方向新增三處大坍方。舊路雖在新路開闢後不久即公告封閉，但至今仍由玉管處協同計畫人員以清除土方、整平路基、架設繩索等簡易方式持續維護，提高通行的安全性，新路路程與高度落差甚大，協同計畫人員、巡護人員、高山協作等工作人員反而仍持續利用。

舊路暢通與否對斷崖以東區域的步道巡護、設備維護、災後修護、救難支援等具有極大影響，建議應持續進行舊路的整建以確保暢通，管理上可以豪大雨預報作為開放與否的標準。

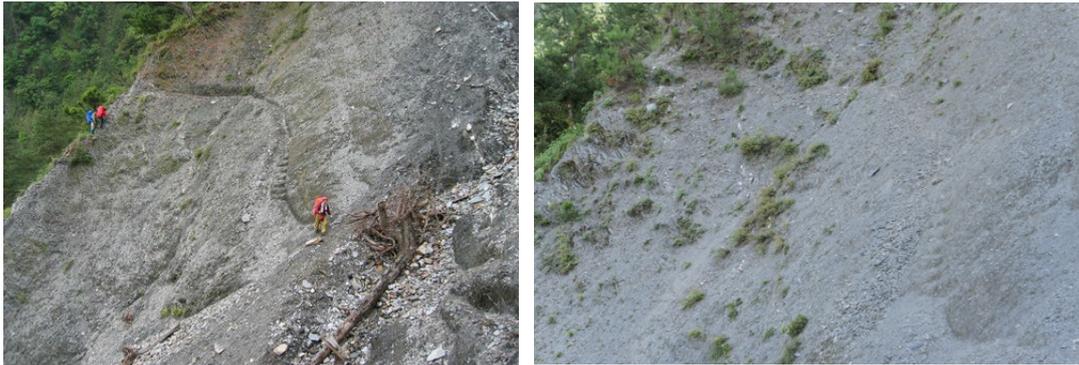
左為 2006 年土葛崩壁剛整修好時的照片，右為 2017 年調查照片，可以發現當時開鑿的路基、腳點仍依稀可見，只要將土石清除便可安全通行

風災前是將崩塌地上粉碎、易滑的土石清除，在露出的岩盤上鑿出路基及腳點。2017年調查發現北側兩處崩塌地的路基仍在，雖遭坍方的土石覆蓋導致路徑易滑且不明顯，但只要將土石清除就可以確保通行。然而南側的大崩塌於風災後形成近乎垂直的岩壁，受限於調查時間無法找出可以安全通過的路徑，GPS 計算阻斷的直線距離約為 55 公尺。

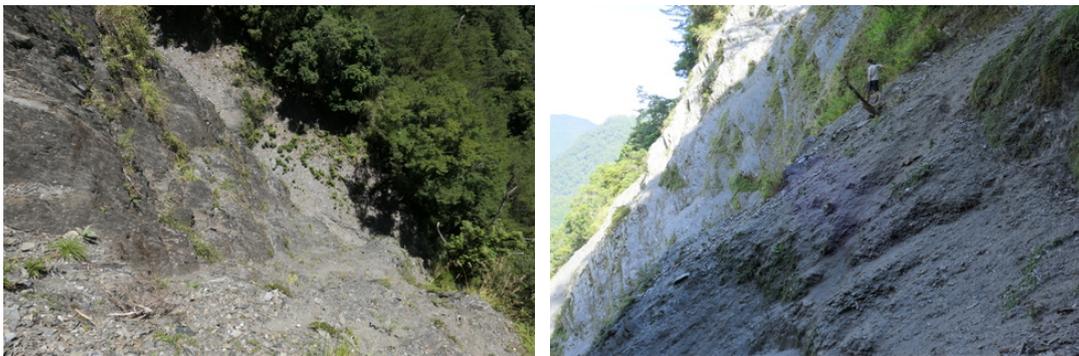
南側大崩塌調查照片，左為崩塌南側，右為崩塌北側，岩壁垂直陡峭無法通行，阻斷的直線距離約為 55 公尺

相對於八通關，土葛新路僅有行走八通關越全段的登山客才會通過，遊憩利用率低，且增加的路程與高度落差不大，整體來說負擔還算可以接受，若持續將新路的路基擴大、整平，路徑清楚明顯，便是一條安全通行的步道。長期可考慮對南側大崩壁進行調查評估，設法開通被阻斷的 55 公尺，提升步行的舒適。

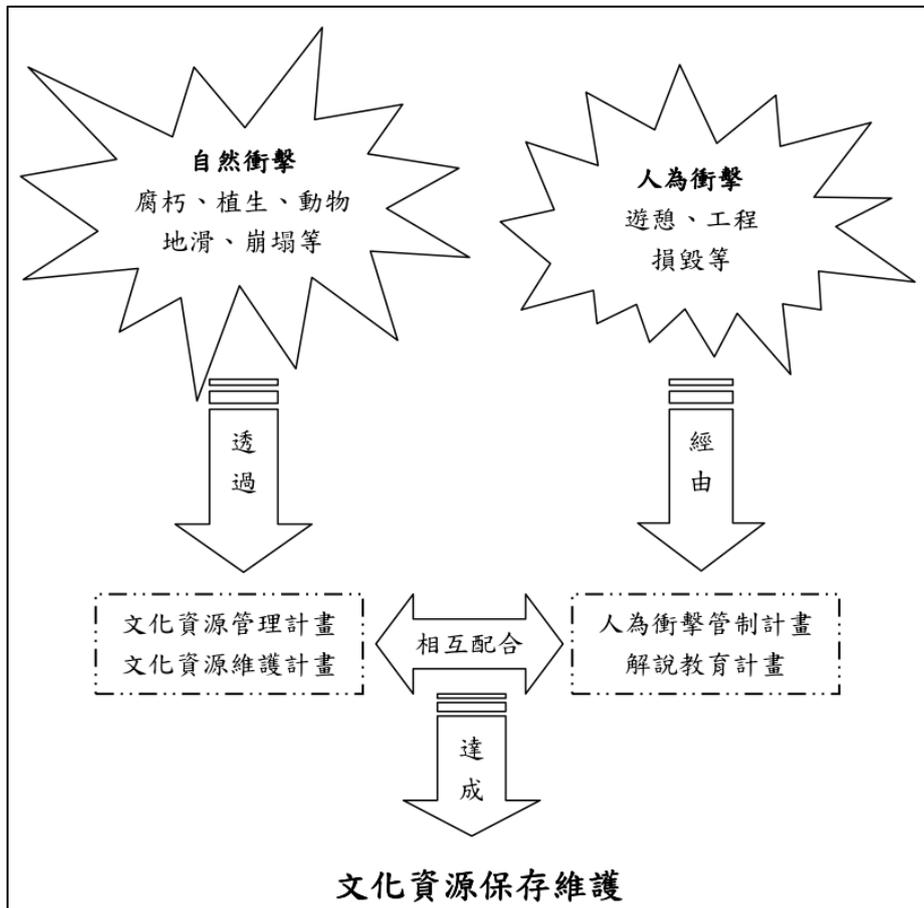
圖 6 資源衝擊與執行對策

八通關越持續面臨人為與自然兩項因子的衝擊，整體可以人為衝擊管制、解說教育、文化資源管理維護等作為應對措施，概念如圖 6 所示。

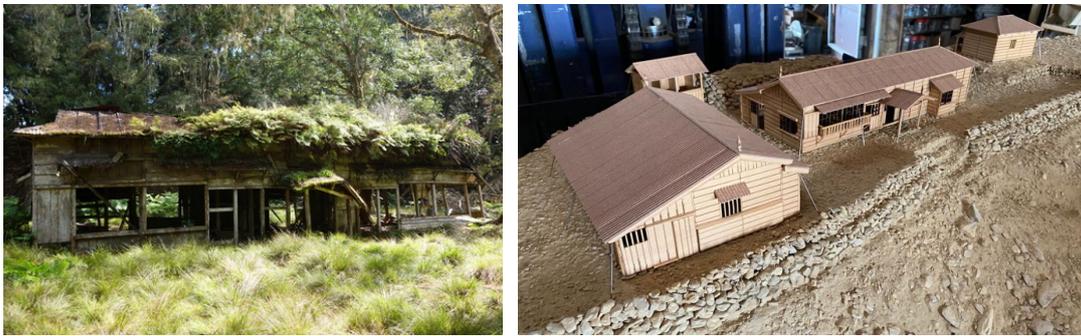
左為太魯那斯駐在所辦公廳外觀，右為花蓮縣文化局委託木本設計公司經詳細測繪研究後製作的華巴諾駐在所復原模型（李國玄，2019）

太魯那斯與華巴諾為全國僅存保存良好的木構造山地駐在所建築，戰後因未遭改建利用且少有人為干擾，幾乎保留了當時的建築形制與外觀，是研究日治時期山地駐在所建築的重要史蹟。

華巴諾駐在所已於 2019 年委託專業團隊進行詳細的測繪記錄，釐清駐在所建築形式、工法及材料，工作內容包括測量繪製現況及復原圖，建立文物清冊，製作駐在所建築復原模型等。太魯那斯駐在所也應依此方式留下詳細、完整的研究紀錄，日後無論是維護、修復甚至是重建才有研究基礎。

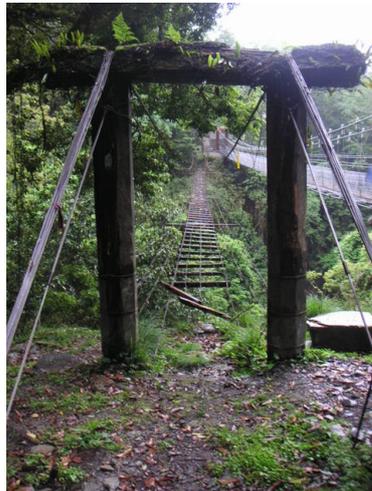
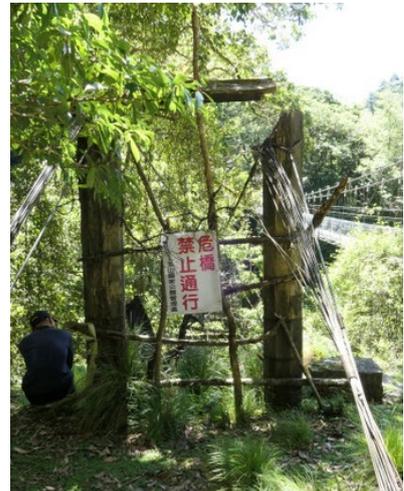
左為 2006 年意西拉鐵線橋南側橋門外觀，右為 2017 年橫梁斷裂、主索脫落之情形

意西拉鐵線橋應是目前全國僅存檜木橋門形式的日治時期鐵線橋，其主索、吊索、颱風索與護欄的鐵線，均以「8 番線」（即 8 號鐵絲）構成，完整呈現昔日鐵線橋之樣貌與建築工藝。然而目前兩側檜木橋門損壞嚴重，橫梁已遭褐腐菌侵蝕殆盡，橋門木柱上端亦是腐朽嚴重，建議以不鏽鋼或鋁合金作為輔助補強橋門之材料，安置於舊有檜木橋門之前。修復應稟持可逆

原則來進行，意即不破壞原有材料及施作方式，留待日後若能取得原材料，再配合原有施作工法進行修復（衣德成、李國玄、張嘉榮，2017）。
