日本北海道大雪山國立公園登山活動之 環境衝擊與對策

*The Environment Impacts and strategy of Mountaineer Activity in
Daisetsuzan National Park, Central Hokkaido, Japan*

(發表於 2004/10/2-3 玉山國家公園主辦之「2004 國家公園登山研討會」)

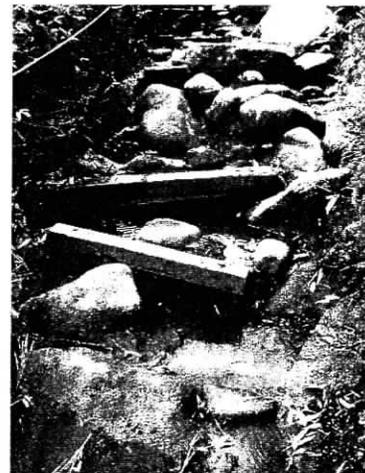
圖三 融雪期的步道

加速登山步道土壤侵蝕的原因之一（見圖三）。儘管自然保護官事務所在 1989 年投下了大量的經費改善步道，但根據渡邊悌二與深澤京子(1998)的研究指出，有 67%的排水設施喪失機能，57%排水設施的週邊仍有土壤侵蝕的情形發生。

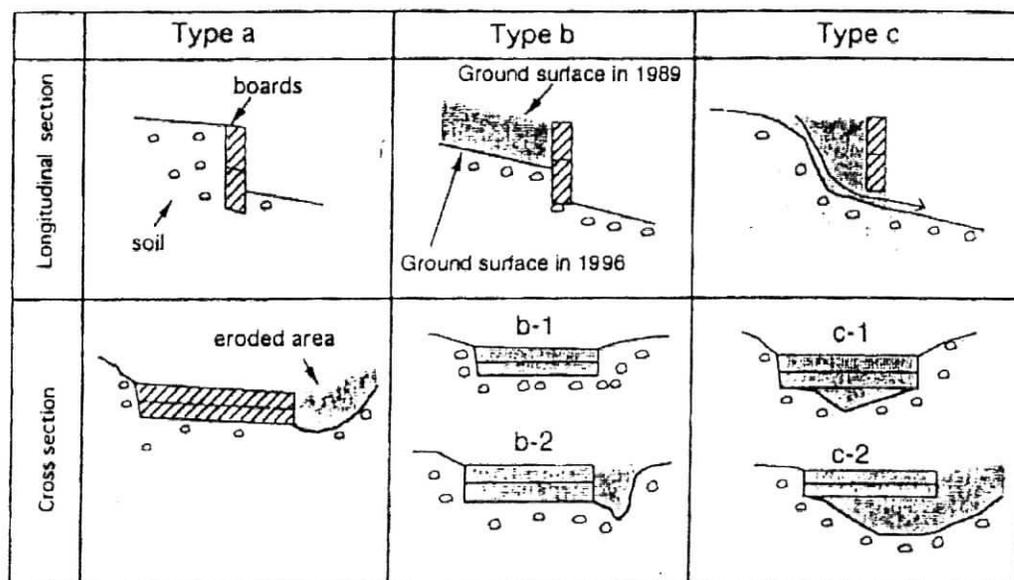
圖四 排水設施週邊侵蝕的類型（渡邊,1998）

不當的排水設計不僅無法阻止步道的侵蝕，也會引發步道邊坡沖蝕，因此登山步道也會隨之擴大。在同一份研究中指出，在改善設施後的七年間，步道擴大寬度平均約為 72.5cm。而土壤的侵蝕量為 38~3900cm²，年平均侵蝕量約為 54~557 cm²（見下頁圖四）。

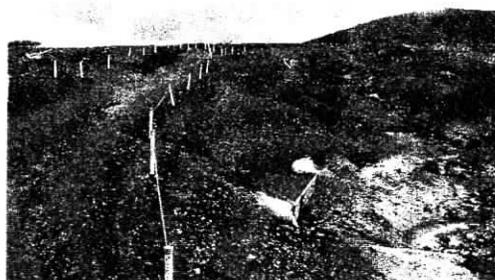
圖五 嚴重的登山步道侵蝕

而黑岳至旭岳之間的步道，由於環境省受限於經費與人力的限制，無力維修與改善，登山步道侵蝕的情形更為嚴重。雖然這一段步道坡度相當平緩，但步道裸地情形嚴重，登山步道複線化的情形也增加。由於原有的登山步道已經侵蝕過深，行走相當不易，因此原有登山步道週邊便會增加一條新的步道，造成地表的另一次傷害。（見圖五）

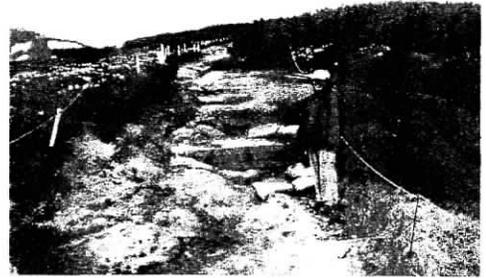
圖六 簡易的步道維修

在 1998 年，當地的保育團體在與自然保護官事務所協商之後，自然保護官事務所同意由當地的保育團體來負責維修步道，於是當地保育團體利用募捐及其他地區施工汰換的材料來鋪設排水設施，不過由於是義務性質且施工材料來源有限，因此進度相當緩慢。但是環境省發現這是一個良性的合作模式，來彌補人力及經費不足的窘境，也在近年允諾會爭取更多的預算來協助保育團體進行環境的維護與改善。(見圖六)

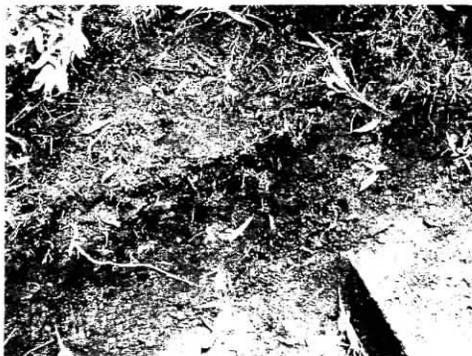
圖七 遭登山杖挖蝕的土壤

在旭岳地區，同樣也是由於纜車的便利性，觀光及登山的人數也相當的多，裸地及登山步道複線化的情形同樣相當的嚴重，部分地方甚至使用混凝土來封填，在這個區域，曾經研議徵收「入園費用」的制度，但受到當地觀光業者的反彈，認為會減少觀光客，因此並未實施，目前當地的做法是架設木棧道、加強環境教育的解說，來降低環境的衝擊，尤其特別呼籲登山杖使用的問題。由於使用登山杖的人數越來越多，很多人會將前端的保護帽摘除，但是這樣的使用行為，也會加重土壤的侵蝕，因此會特別呼籲不要將保護帽摘除以保護地表土壤。(見圖七、八)

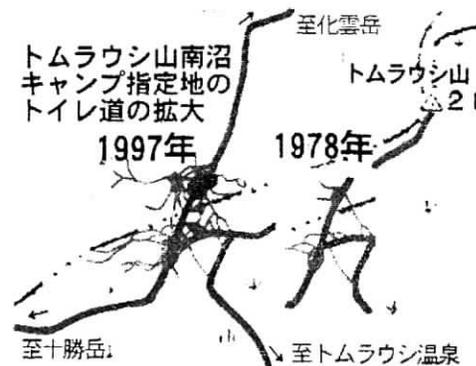
圖九 Tomuraushi 山南沼營地週邊如廁小徑擴大情形(愛甲,1999)

山區排泄物污染主要集中於露營地點附近,根據愛甲哲也(1999)的研究指出,由於登山客如廁的需求,會在營地附近踏出許多小徑(見圖九),不僅破壞植被,也會增加裸地的面積;此外也會造成水源及土壤的污染,不但對登山客的健康有所影響,對動植物影響也很大。

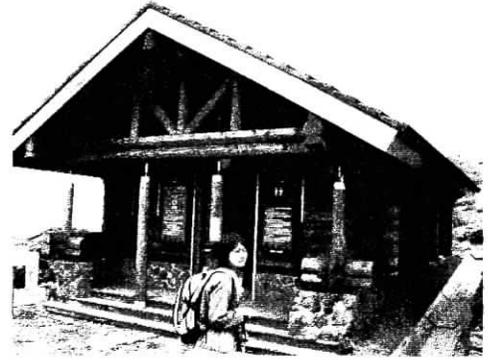
圖十 位於黑岳石室的生化廁所

環境省與北海道道廳也分別於熱門的登山口興建廁所，來配合整個活動的推動，另外環境省也在 2003 年投入日幣四千七百萬元於黑岳地區興建了北海道第一座生化廁所（見圖十）。這座生化廁所白天利用太陽能，夜間利用風力發電，來維持微生物分解時所需要的溫度。使用該廁所一次 200 元日幣，但是並非強制付費。依生化廁所管理單位大雪山国立公園上川地區登山步道等維持管理連絡協議會的估計，在夏秋季維護這座生化廁所需費用最少需要一百三十萬日幣，然而在今年 6 月正式開放後的一個月間，使用人數統計為 6217 人，但僅收到 40 萬餘元，也就是說僅有 33% 的人願意付費使用廁所，這對於生化廁所的維護是一項相當大的隱憂。
